报告编号: NMZQJCB2021034-2

# 检测报告

三贵口尾矿库排洪构筑物检测项目

乌拉特后旗紫金矿业有限公司

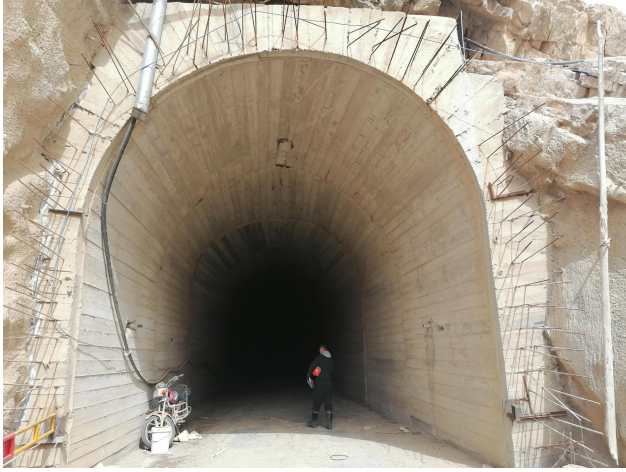
图1 第一套排洪系统主隧洞外观照

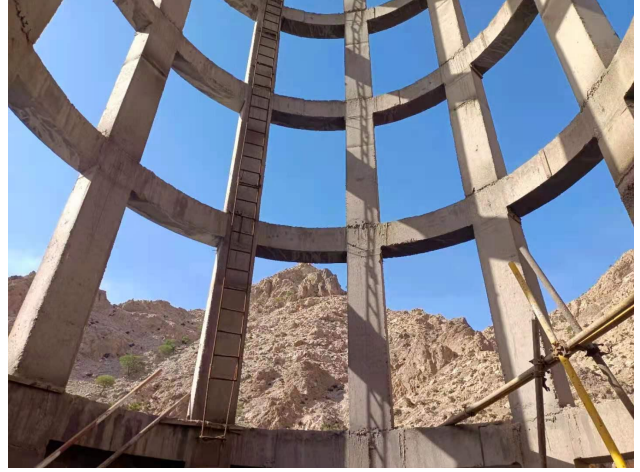
图2 第一套排洪系统3#溢水塔内景照

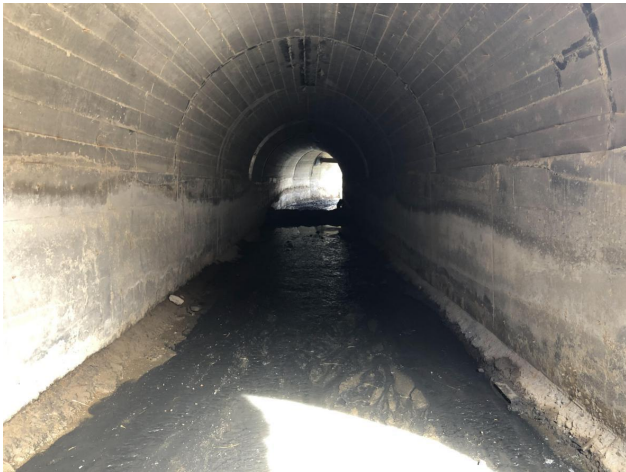
图3 第二套排洪系统主隧洞内景照

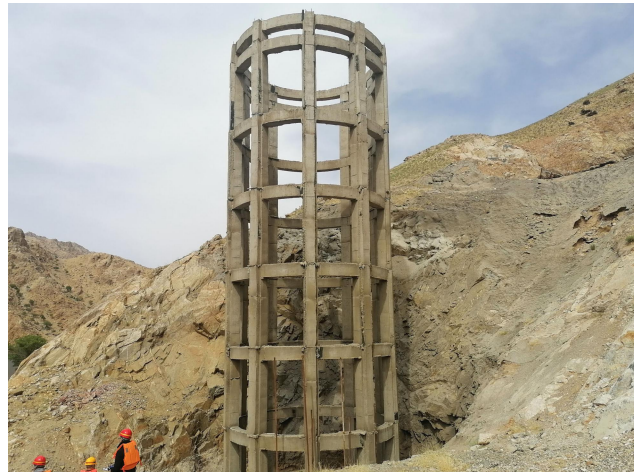
图4 第二套排洪系统3#溢水塔外观照

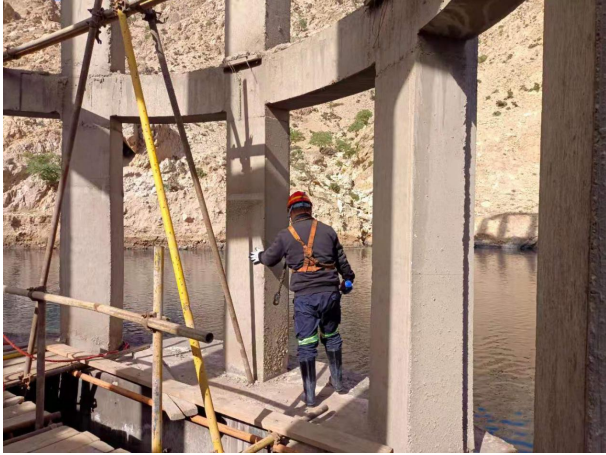
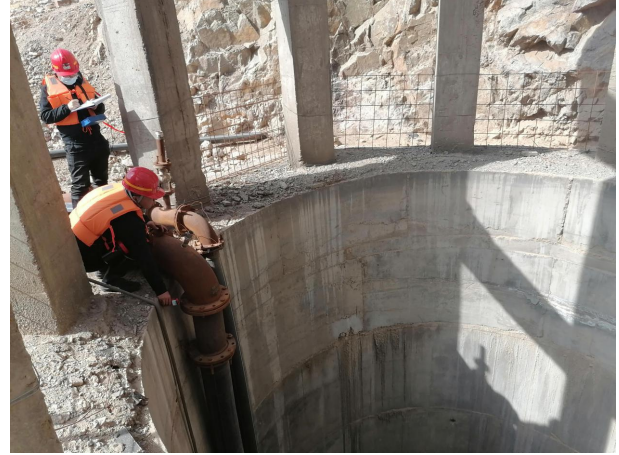
(1) 未发现影响结构安全的裂缝、变形等外观质量缺陷；现场典型检测照片见图 3.2.2.1-1 和图 3.2.2.1-2；

图 3.2.2.1-1 第一套排洪系统 3#溢水塔

图 3.2.2.1-2 第二套排洪系统 3#溢水塔

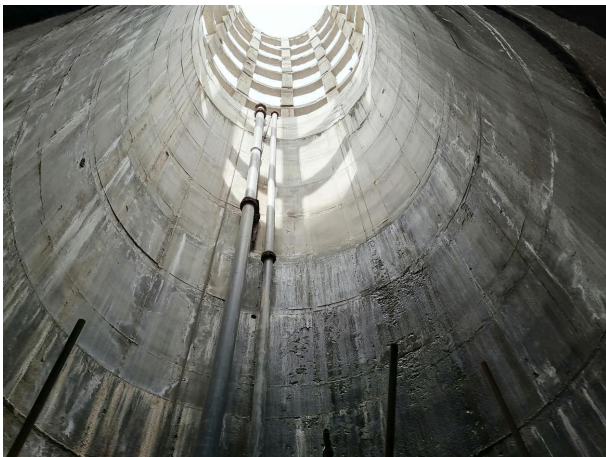
(2) 未发现混凝土构件存在混凝土剥落、渗漏、露筋和锈蚀等外观质量缺陷；现场典型检测照片见图 3.2.2.1-3；

图 3.2.2.1-3 第二套排洪系统 3#溢水塔

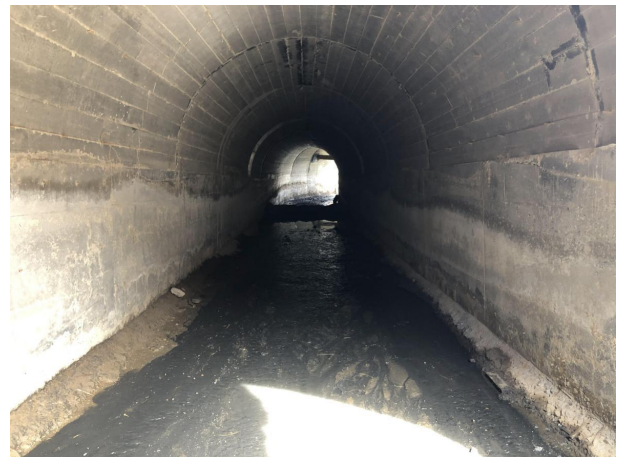
(6) 排洪隧洞内无淤堵、无杂物堆积等情况，排水通畅；现场典型检测照片见图 3.2.2.1-4。

图 3.2.2.1-4 第二套排洪系统主隧洞

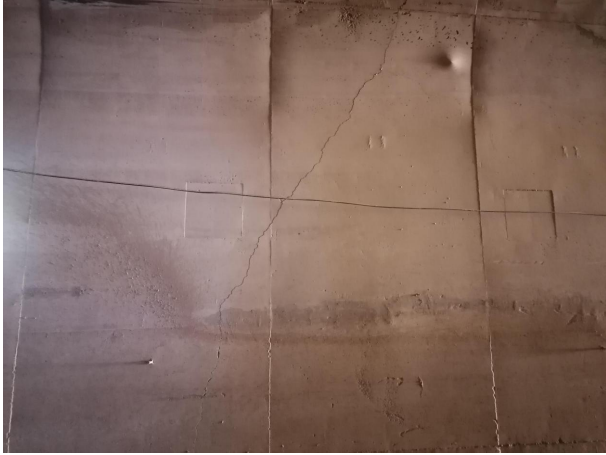
经现场检测，第一套排洪系统隧洞内部存在裂缝及露筋现象，现场典型检测照片见图 3.2.2.2-1~图 3.2.2.1-8。

图 3.2.2.2-1 3440 米处边墙至拱顶环状裂缝, 宽 2mm, 深 15mm

对存在外观质量缺陷的部位进行修复处理,并加强后期监测,如发现现有外观质量缺陷的部位(如裂缝)有继续发展的态势,立即报设计单位进行结构复核计算。

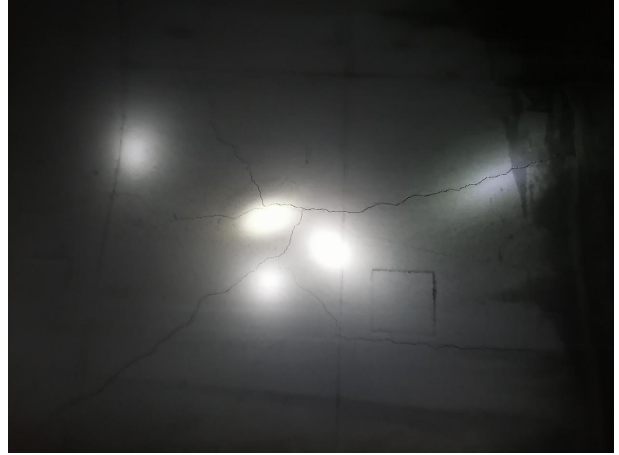
图 3.2.2.2-2 3030 米处开裂, 宽 5mm, 深 80mm

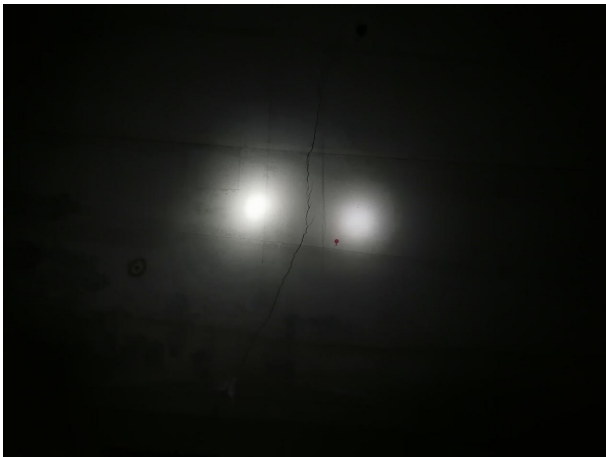
图 3.2.2.2-3 2890 米处, 环状裂缝, 宽 5mm, 深 80mm

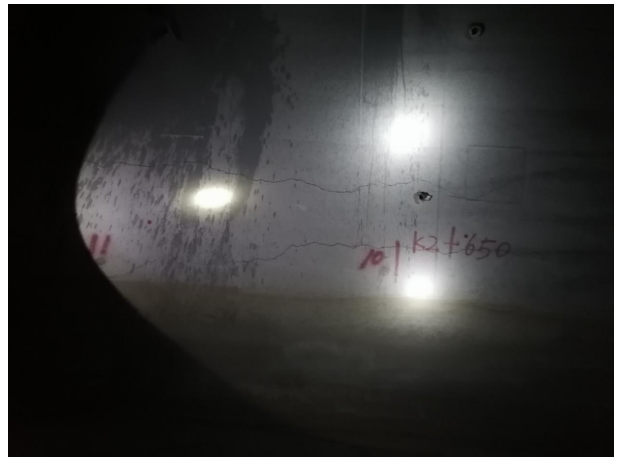
图 3.2.2.2-4 2650 米至 2750 米之间, 2 条横向裂缝, 宽 5mm, 深 80mm

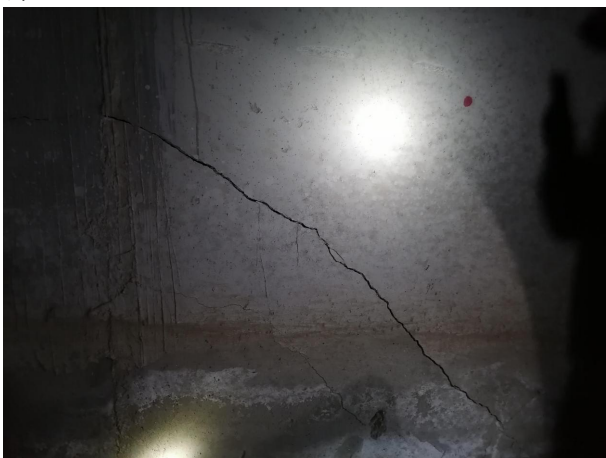
图 3.2.2.2-5 2650 米至 2750 米之间, 斜向裂缝, 宽 10mm, 深度大于 80mm

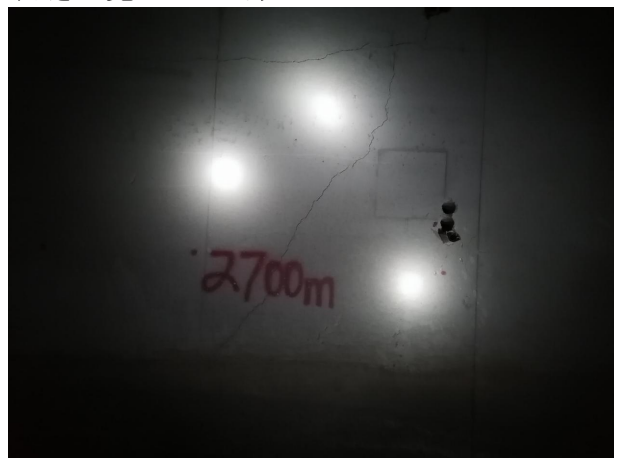
图 3.2.2.2-6 2700 米处裂缝, 宽 2mm, 深 30mm

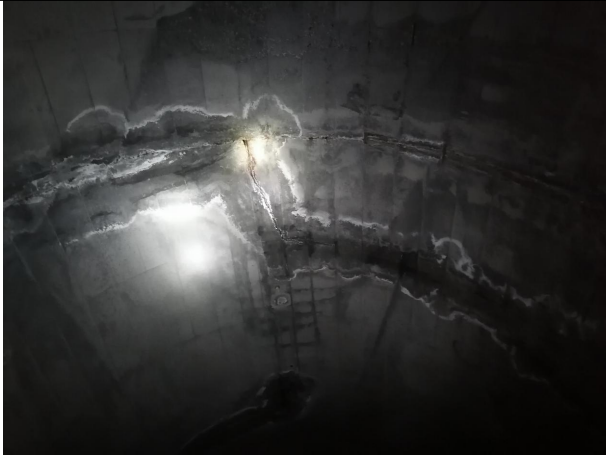
图 3.2.2.2-7 2100 米处, 拱顶露筋

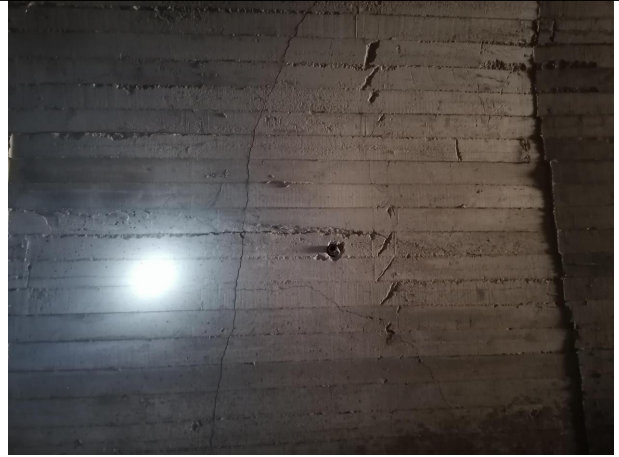
图 3.2.2.2-8 4 号支洞, 1400 米处开裂

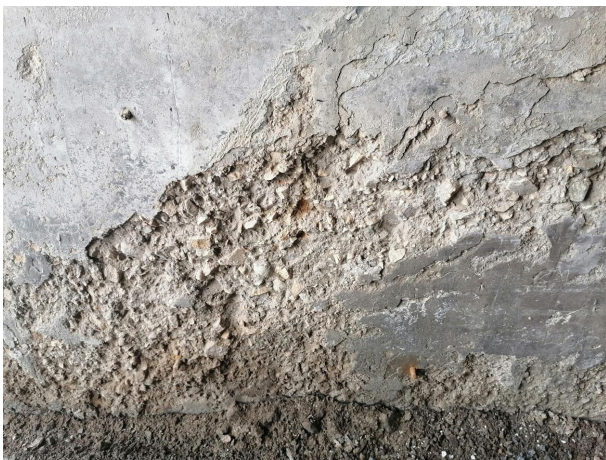
经现场检测, 第二套排洪系统隧洞内部存在裂缝及混凝土浆面脱落现象, 现场典型检测照片见图 3.2.2.3-1~图 3.2.2.3-4。

图 3.2.2.3-1 洞口处混凝土浆面脱落, 石子外露, 长度 25m

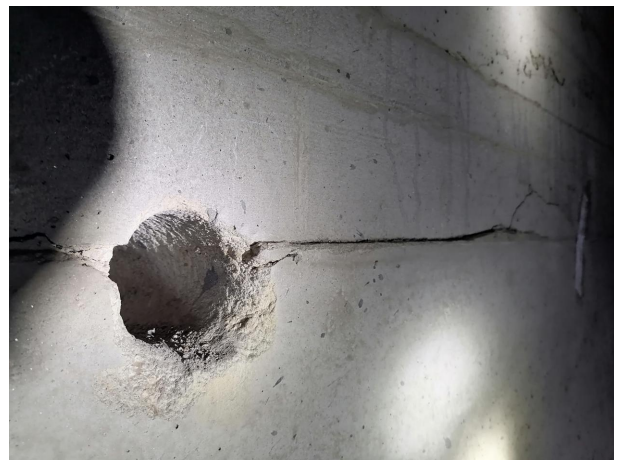
图 3.2.2.3-2 790-780m 处裂缝, 宽 2mm, 深 50mm, 长度 7m

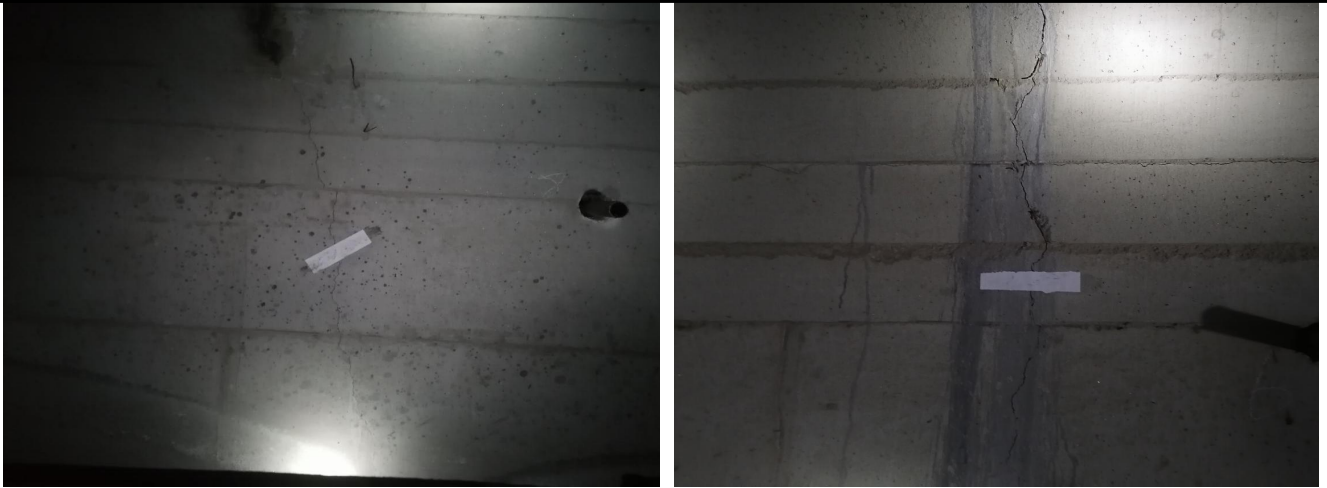
图 3.2.2.3-3 1127m 处裂缝宽 1mm，左壁至拱顶中心

3.2.2.3-4 1150m 处贯通裂缝，宽 1mm，深 40mm
